# Naukšēnu muiža

Naukšēnu muižas vispusīga arhitektoniski vēsturiskā izpēte līdz šim nav veikta, taču atsevišķi nepublicēti darbi šim objektam ir veltīti. Galvenais no tiem ir Restaurācijas institūtā 1990.gadā veiktā vēsturiskā izpēte.<sup>1</sup> Tas ir plašākais materiāls par muižas vēsturi, īpašniekiem, literatūras avotiem un ikonogrāfiskiem materiāliem. Tomēr pagājuši vairāk kā desmit gadu un daudz kas no pētītā ir pārvērtējams. Ziņas par Naukšēnu muižas pili sastopamas Heinca Pīranga grāmatā<sup>2</sup> un Paula Kampes *Leksikonā*.<sup>3</sup> Ziņas par muižas īpašniekiem gūstamas Heinriha fon Hāgemeistera<sup>4</sup> un L.Strīka<sup>5</sup> publikācijās. Ikonogrāfiskie materiāli rodami J.K.Broces darbos kā arī arhīvos. Bagātīga informācija par Naukšēnu

Dr.arh. Jānis Zilgalvis

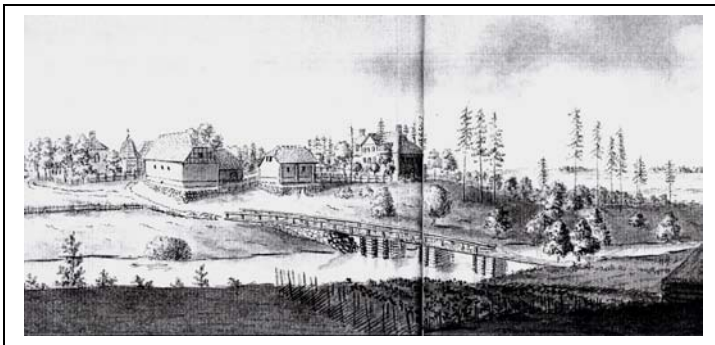
5.Naukšēnu muižas skats. J.K.Broces zīm. 1800.g.

Pēc Ā.H.fon Grotes Naukšēnus mantoja viņa dēls landrāts no 1833.gada Frīdrihs fon Grote (1768-1836). Īsi pirms tam, kad viņš ieguva mantojumu, muižas centra skatu zīmējis J.K.Broce. Ap 1800.gadu tapušajā zīmējumā attēlota cita kungu māja nekā 1695.gada plānā redzamā. Tā ir vienkārša, pacelta uz augsta cokola, ar trīs ailu asu mezonīnu, kuram ir trīsstūra frontons. Ēka segta ar izteikti stāvu divslīpju jumtu, kura gali ir

nošļauti, tai ir divi skursteņi, jumta logi abās pusēs mezonīnam un pie galvenās ieejas centrā ved nesegtas kāpnes. Mainījies arī ēka izvietojums – šoreiz tā novietota ar galu pret upi. Neprecīzs ir uzskats, kas pausts 1990.gadā veiktajā muižas izpētē.<sup>10</sup> J.K.Broces zīmējumā redzama cita, 18.gs.otrajai pusei raksturīga ēka. Bez kungu mājas minētā autora zīmējumā redzama klēts un siernīca, kuras saglabājušās līdz mūsu dienām, kā arī divas zudušas ēkas – pārvaldnieka māja un iepretim klētij esoša būve, kas 20.gs.sākuma dokumentos uzrādīta kā pagrabklēts.

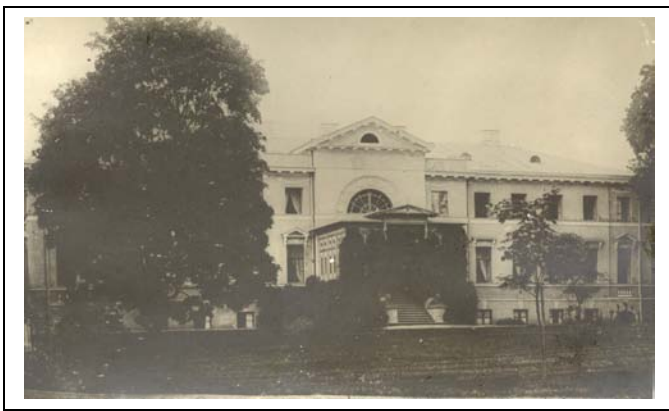
6. Pils no pagalma puses. 20.gs.sāk. foto (VKPAI PDC)

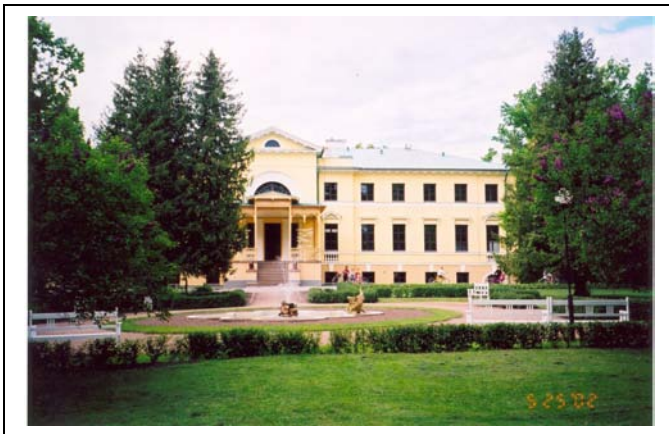
7. Pils no pagalma puses. 2003.g. foto (J.Zilgalvis)

Pagalma puses rizalīta centrālajā daļā otrajā stāvā izveidots liels pusapļa logs ar dekorētu aillas apmali. Kompozicionāli ar to ir saistīta galvenā ieeja ar maziem, halli izgaismojošiem logiem abās pusēs. Šāds pats trīs ailu risinājums ir gala fasādēs. Pagalma fasādes galus akcentē atšķirīgi no pārējiem veidots pirmā stāva logailas dekors un cokolstāvā – pusapļa logaila. Bez tam, šīs malējās aillas visā ēkas augstumā ir

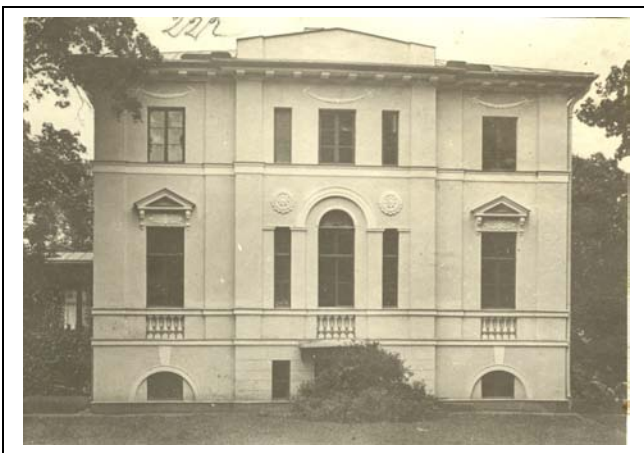
8. Pils gala fasāde. 20.gs.sāk. foto (VKPAI PDC)

iedziļinātas. Tādejādi veidojas interesanta fasāžu plastika – no ēkas garenfasādes galiem siena tiek pakāpeniski izvirzīta, trešo reizi veidojot centrālā rīzalīta vidusdaļu. Tās arhitektoniskais risinājums gan pilnībā nav uztverams, jo 19.gs.beigās priekšā tapis t.s. Šveices stila lievenis. Interesanti, ka otra pret parku un Rūjas upi vērstā garenfasāde ir arhitektoniski atšķirīga – logailas malās grezno nevis trīsstūra sandriki, bet pilastrī, kas *tur* pusapļa arku ar rozetēm abās pusēs. Šāds pats risinājums ir centrālajam rīzalītam, kurš šeit nav t.s. dubultais. Rīzalīta otrais stāvs arī risināts atšķirīgi no pagalma puses – izmantota gala fasādēs redzamā trīs ailu grupa, to abās pusēs papildinot vēl par vienu ailu.

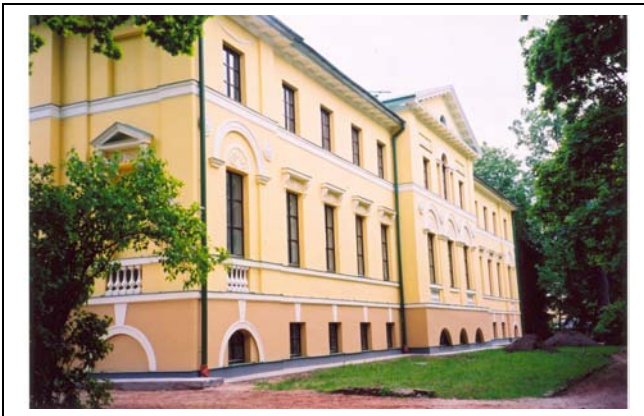
9. Pils fasāde pret Rūjas upi. 2003.g. foto (J.Zilgalvis)

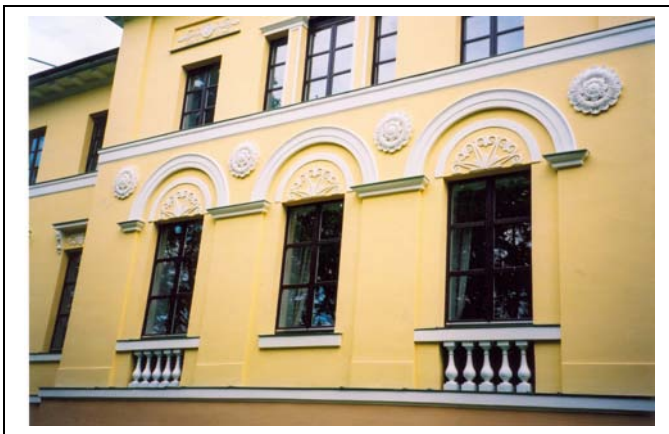
11. Fasādes fragments – pagalma fasādes rizālīta centrālā daļa. 2003.g. foto (J.Zilgalvis)

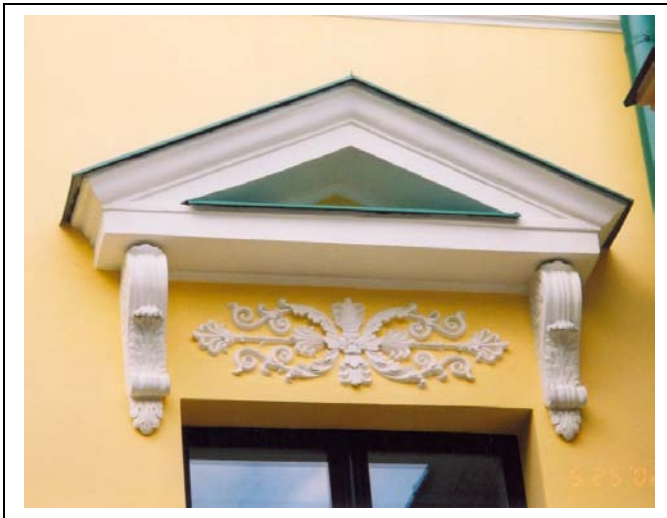
12. Sandriks pagalma fasādē. 2003.g. foto (J.Zilgalvis)

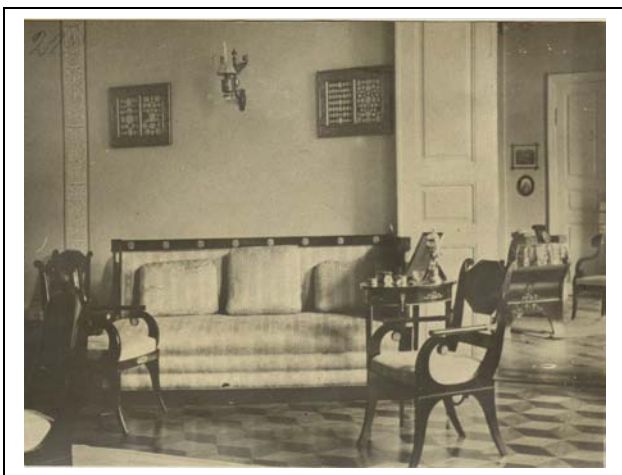
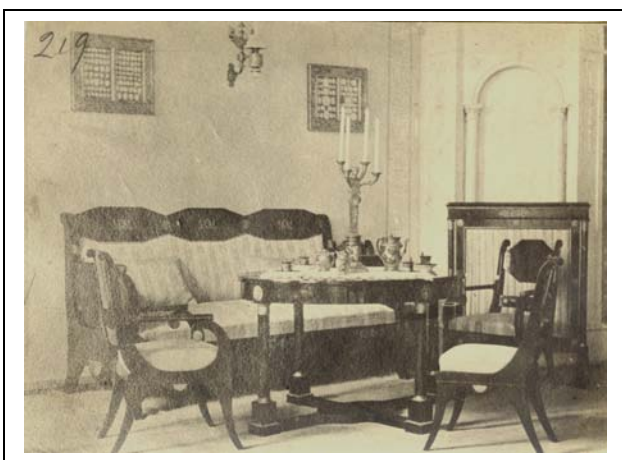
15. Pils iekšskats. 20.gs.sāk. foto (VKPAI PDC)

16. Pils iekšskats. 20.gs.sāk. foto (VKPAI PDC)

Par pils interjeru pirms izpostīšanas un izlaupīšanas liecina divi fotoattēli, kas tapuši 19.gs.beigās vai 20.gs.sākumā. Vienā no tiem redzama t.s. pavaldonības stila (1810-1830) jeb vēlīnā klasicisma atpūtas mēbeļu grupa – dīvāns, galds un krēsli. Pie sienas nav likti tik populārie muižas īpašnieku piederīgo portreti vai ainavas, bet gan ierāmētas numinismātikas kolekcijas. Uz galda novietots četržuburu svečturis un tējas servīze. Otrs interjera foto rāda līdzīgu ainu ar atpūtas mēbeļu grupu. Uz galdiņa novietoti dažādi greznuma priekšmeti un kādas sievietes portrets. Šajā telpā grīda bijusi vairogveida parkets. Nedaudz redzams arī sienas dekors ornamentāla vertikāla josla.

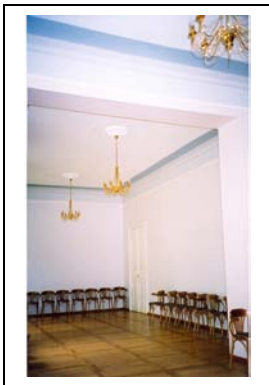
17. Pils svētku zāle. 2004.g. foto (J.Zilgalvis)

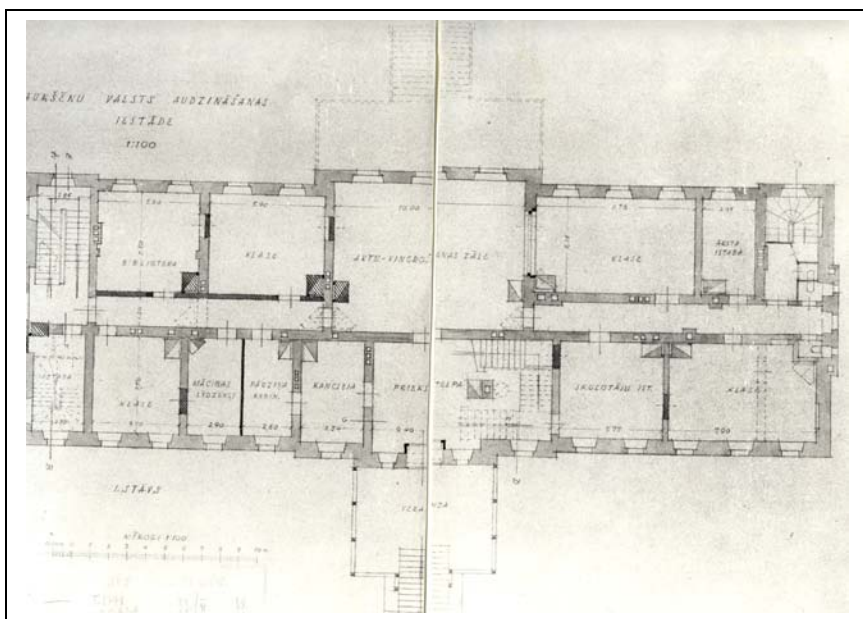
18. Pils pārbūves projekts. 1938.g. (LVVA)

Realizēts, domājams, ir jaunākais. Jākonstatē, ka pēc projekta nojaukta pils terase upes pusē, mainīta kāpņu atrašanās vieta, otrajā stāvā izbūvēti dzīvokļi direktoram un internāta audzinātājam, kā arī veikti citi sīkāki pārveidojumi. Pēc šī projekta var izsekot arī jaunajam telpu funkcionālajam izkārtojumam. Pagraba stāvā atradušies karceri, mazgāšanās telpas, ģērbtuves, noliktavas, virtuve, veļas mazgātava, uzrauga dzīvoklis, maizes ceptuve, un sarga istaba. Pirmajā stāvā ierīkotas četras klases, bibliotēka, aktu un vingrošanas zāle, ārsta istaba, sanitārais mezgls, skolotāju istaba, kanceleja, pārziņa kabinets un mācību līdzekļu novietojuma telpa. Otrajā stāvā atradies direktora dzīvoklis, audzēkņu guļamistabas kopā ar 46 gultām, uzrauga telpa, sanitārais mezgls, internāta audzinātāja dzīvoklis un vēl pāris citas nozīmes telpas. Pārbūvju un telpu interjera izmaiņu rezultātā aizkrāsoti sienu un griestu gleznojumi, domājams, intarsēts parkets aizstāts ar dēļu grīdu, nojauktas vēsturiskās krāsnis, bet ēdamistaba, kurā atradušās joniskās kolonnas pārdalīta ar šķērsieniem divās daļās. Ziņas par telpu mākslinieciskā iekārtojuma izmaiņām 1949.gadā sniedzis vietējais skolotājs Brūmanis. Viņš tāpat norādījis, ka pils 1949.gadā saglabājusi savu sākotnējo izskatu, vienīgi upes pusē nojaukts balkons (domājams, tā bijusi terase, jo daudz granīta plākšņu pēc nojaukšanas izmantotas citur, gan Naukšēnos, gan Valmierā). Lievenis parka pusē, kā tas bijis agrāk, iestiklots tikai vienā pusē, taču vairumā krāsainie stikli aizstāti ar parastajiem.

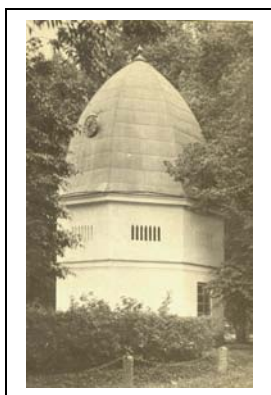
22. Siernīca. 1920.g. foto (VKPAI PDC)

Siernīca jeb pulksteņu tornis (1)<sup>19</sup> kā to sauca pēc apaļajā jumta logā iebūvētā pulksteņa, atrodas pils tiešā tuvumā, iebraucamā ceļa malā. Šī nelielā astoņstūru mūra ēka segta ar kupolveida jumtu, kas iesegts ar skārdu. Ēkai ir divi stāvi, pie kam otrais labi vēdināms pa nelieliem iegareniem lodziņiem, kas atrodas visās šķautnēs. Siernīca redzama jau ap 1800.gadu tapušajā J.K.Broces zīmējumā un savu sākotnējo veidolu nav zaudējusi līdz pat mūsu dienām. Šāda veida ēkas Latvijas muižās uzskatāma par retumu. Padomju laikā tornis bija nonācis sliktā tehniskā stāvoklī, pie tā piebūvēts pat šķūnis, izlauzta liela vārtu aila. 2002.gadā izstrādāts un realizēts siernīcas torņa renovācijas projekts (arh. I.Maurāne). Iekšējās saglabāties vēsturiskais ķieģeļu klons un kāpnes uz otro stāvu. Siernīcā izvietoti etnogrāfiski priekšmeti, kas saistās ar siera darināšanu.

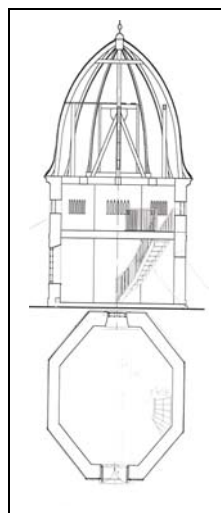
23. Griezums un plāns

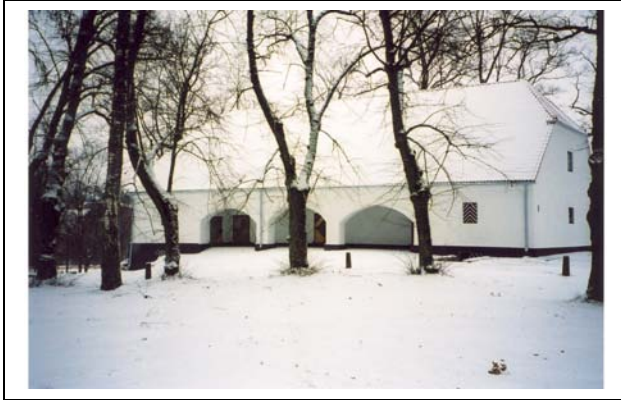
24. Klēts no pagalma puses. 2004.g. foto (J.Zilgalvis)

ar skaidām. Klētij pret pagalmu ir vaļēja priekštelpa jeb t.s. klēts priekša un noēja velvētā pagrabā (tāds pats pagrabs ir arī otrajā galā. Sākotnēji klēts priekšu veidojusi kolonāde, kas 19.gs.otrajā pusē nomainīta ar arkādi. Tad

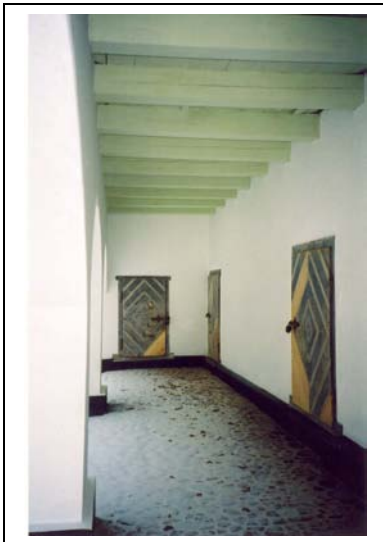
25. Klēts lievenis. 2004.g. foto (J.Zilgalvis)  
Redzamas protezētās durvju vērtnes un atjaunotais bruģis

pat pārbūvēti zeltiņi un dzega.<sup>20</sup> 19.gs.pirmajā pusē klēts priekšas nelielās durvju aillas paplašinātas patreizējos gabarītos. 2002.gadā izstrādāts ēkas renovācijas projekts, kurš veiksmīgi realizēts. Senā, kultūrvēsturiskā ēka atguvusi savu sākotnējo veidolu – sajūsmina tās arkāde, priekštelpas senā bruģa atsegums, vēsturiskās durvju vērtnes ar rombveidā uznaļotajiem gropētajiem dēļiem.

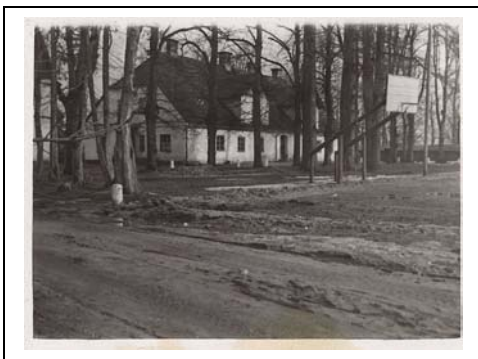
26. Pārvaldnieka māja. 1950-to g.foto. (Naukšēnu Cilvēkmuzejs)

Pārvaldnieka māja (4) nodegusi 1970.gados un pēc tam atjaunota pilnībā mainot izskatu – uzcelts otrais stāvs, mainītas aillas utt. Ēka bija tipiska muižu apbūvei un savai tipoloģiskai grupai – gan izvietojuma ziņā, gan ārējā izskatā. Par to varam spriest pēc 1960.gadu fotoattēliem.<sup>22</sup> Izteikti plato viennīva ēku sedza iespaidīgi stāvs divslīpju jumts ar daļēji nošļautiem galiem. Pagalma puses jumtā atradās divi mezonīni. Ēkas fasāde bija simetriska – vidū ieeja ar segmentveida pārsedzi un abās pusēs tai trīs logailas. Bagātīgi profilēta bija jumta dzega. Ieeja atradās arī galā, bet zeminī divi logi, kas kopā ar mezonīniem liecināja, ka izmantots ticis arī plašais bēniņu stāvs. Ēka, domājams, celta 19.gs.vidū, jo 1904.gada plānā jau ir iezīmēta, bet šis plāns ir 1865.-1869.gada plāna kopija.

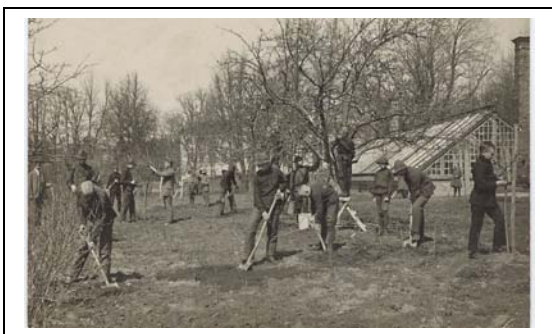
27. Siltumnīca. 1930-to g. foto. (Naukšēnu Cilvēkmuzejs)

Muižas siltumnīca (5) atzīmēta 1922.gada inventarizācijas materiālos, bet nav redzama 1904.gada plānā. Siltumnīca bija novietota paralēli stalli un kūti savienojošam korpusam parka pusē. Tā bija paliela, apkurināma (spriežot pēc diviem sarkano ķieģeļu skursteņiem galos) būve uz ķieģeļu mūra pamatiem.

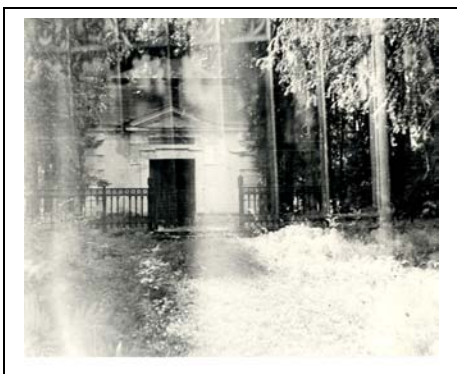
28. Kungu kapu kapliča. 1949.g. foto (VKPAI PDC)

1944.gadā ienākot Sarkanajai armijai kungu kapi tika izpostīti, metāla žogs nodots metāllūžņos, iekštelpas izdemolētas. Kaplicai 1949.gadā bijis bojāts jumts un pagraba velvētais pārsegums. Šajā laikā nebija vairs saglabājušies arī ģerboņi uz kapličas sienām. Pēckara gados tika nodedzināta arī koka estrāde parkā, kur līdz 1941.gadam pulcējās pagasta ļaudis uz teātra izrādēm, bērnu svētkiem un citiem pasākumiem.<sup>23</sup> Pie ēkas atradās vairākas marmora kapu plāksnes ar fon Grotu dzimtas ģerboņiem. Šodien no tām saglabājušās trīs – landrātam Frīdriham fon Grotem (1768-1836) un viņa sievai Agnetai Frederikei fon Grotei dzim. fon Gersdorfai (1777-1869), Izabellai fon Grotei dzim. grāfienei Borhai (1799-1878) un valsts padomniekam Heinriham Vilhelmam (*William*) fon Grotem (1797-1878). Nav saglabājušās vienkāršākās kapu zīmes – krusti.

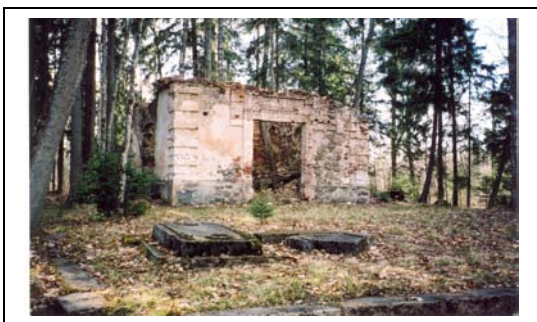
29. Kungu kapu kapliča. 2004.g. foto (J.Zilgalvis)

Kungu kapi ar kapliču (7), kā jau minēts veidoti 1793.gadā. Uz kapiem veda garš taisns ceļš. Kapus iezogoj neregulāras formas žogs, bet kapliču - metālkaluma žogs ar vārtiem ieejas priekšā. Kapliča bija mūra ēka ar barokālu jumtu un arhitektonisku fasāžu apdari, piemēram, galveno ieeju akcentēja portāls ar trīsstūra frontonu, jumtmalu apvija dzega utt.

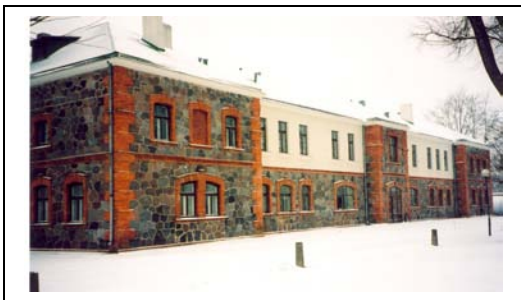
30. Stallis skatā no pils pagalma puses. 2004.g.foto (J.Zilgalvis)

Stalļa korpusu veido divstāvu apjoms ar centrālo un sānu rīzalītiem. Sānu rīzalīti ir trīs ailu asu, centrālais vienasu. Iespējams, ka ēka sākotnēji bija vienkārša un tikai tās galu un vidusdaļas apjomi divstāvu. Kūts korpus ir vienkāršāks – masīvā laukakmeņu mūra ēka segta ar stāvu divslīpju jumtu. Laidara atlikušās daļas, pateicoties celtniecības materiālam rada glezniecisku iespaidu. Joprojām sajūsmina pagājušo gadsimtu amatnieku darba teicamā kvalitāte. Šodien bijušā stalļa korpusā iekārtotas skolas mācību telpas, bet kūts kalpo saimnieciskām vajadzībām.

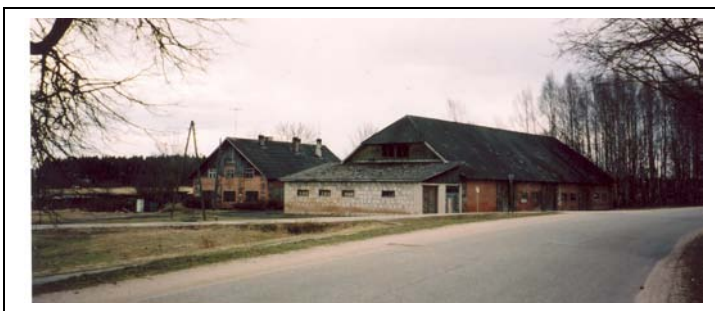
32. Šķūņi. 2004.g. foto (J.Zilgalvis)

1922.gada plānā tie jau attēloti kā eksistējoši ar nosaukumu dzirnavu šķūnis un šķūnis. Abas ēkas, kas domājams bija paredzētas labībai, celtas no laukakmeņiem ar sarkano ķieģeļu balstiem, starp kuriem izmantotas arī koka konstrukcijas. Šādas konstruktīvās uzbūves šķūņi muižu apbūvē sastopami bieži. Iespaidīgākā no ēkām atrodas pie ceļa – tai ir lielāks apjoms kas segts ar stāvu divslīpju jumtu, kura gali ir daļēji nošļauti. Laika gaitā šis šķūnis vienā galā ieguvis neloģisku gāzbetona piebūvi, bet otram palielināts augstums un mainīta jumta forma. Ainaiski šīs ēkas ir pirmās, kuras ieraugām iebraucot muižā no Valkas puses.

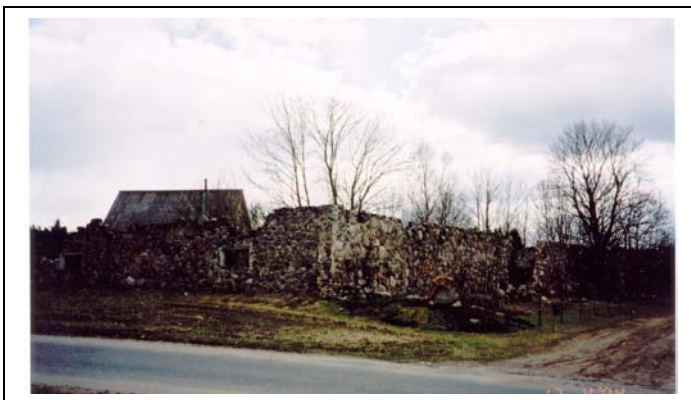
33. Rija. 2004.g. foto (J.Zilgalvis)

No lielās laukakmeņu mūra rijas (11) pāri palikušas tikai drupas. Ēka bija iespaidīgi gara, sastāvēja no trīs telpām, kuru sienas vēl saglabājušās. Rija redzama gan 1904.gada, gan 1922.gada plānā. Tās smagnējās sienas, iespaidīgie gabarīti liecina par agru, iespējams pat 18.gs.celtniecības laiku. Starp riju un blakus esošo šķūni 1920.gados celts malkas šķūnis (12), kas līdz mūsdienām nav saglabājies.

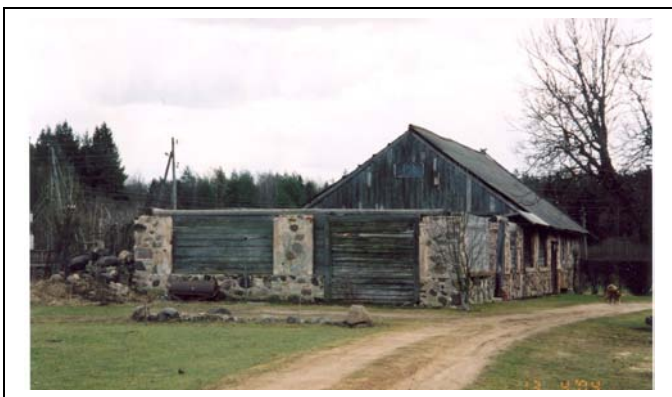
34. Šķūnis pie rījas. 2004.g. foto (J.Zilgalvis)

Šķūnis pie rijas (13) attēlots 1904.gada zemju plānā un savā vietā no tā saglabājusies tikai puse. Ēka celta no laukakmeņu stabiem to starpā lietojot guļbaļķus. Tās vēsturiskā struktūra vēl nolasāma kaut arī būve pārveidota par dzīvojamo ēku.

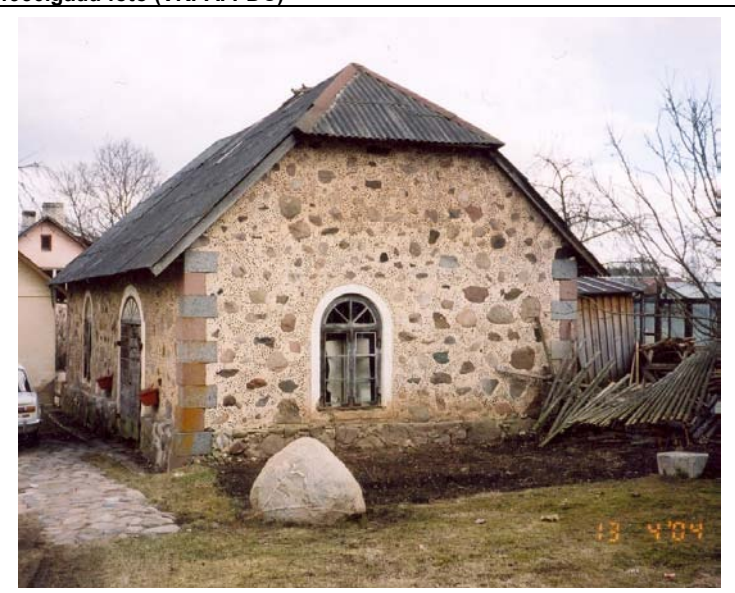
36. Smēde 2004.g. foto (J.Zilgalvis)

Nelielā ēka (15), kas atrodas t.s. Žāvētavas tiešā tuvumā un veido saimniecības ēku kompleksu otrā pusē muižu šķērsojošam ceļam ir putnu kūts. Šādi tā nosaukta 1922.gada inventarizācijas materiālos. Ēka ir neliela, ar kubveida apjomu, segta ar divslīpju jumtu, kura gali ir daļēji nošļauti. Tās logailu pārsedzes ir segmentveida – kā nevienai citai muižas saimniecības ēkai. Sienu materiāls ir laukakmeņu mūris ar sīkiem šķembu iespaidumiem javā, logailu apmales veidotas gaiši tonētā apmetumā, bet stūri no akmens rustiem. Pēc vietējo iedzīvotāju sniegtajām ziņām ēkā atradusies smēde, kas pēc tās ārējā izskata ir daudz ticamāks izmantošanas veids nekā putnu kūts. Iespējams, ka izmantošana kādu laiku ir mainījusies. Par labu smēdei liecina arī ēkā 1990.gados atrastās plēšas, kuras tagad novietotas Naukšēnu Cilvēkmuzejā un liels skurstenis, kurš redzams 1930.gadu fotoattēlā. Jāpiebilst, ka nelielā ēciņa 1980.gados bija *ieaugusi* koka šķūnīšu piebūvēs un aizsegta ar krūmiem. Tagad tā ir atbrīvota un tiek izmantota. Smēde redzama 1904.gada zemju plānā un attiecināma 19.gs.vidum.

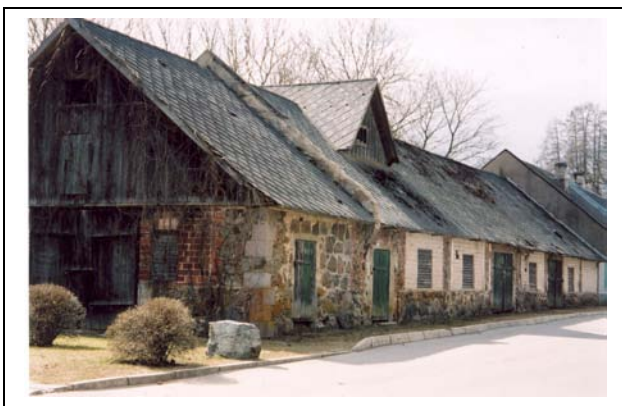
37. Vāgūzis un brūzis 2004.g. foto (J.Zilgalvis)

Aiz smēdes ceļa malā novietotā saimniecības ēka 1922.gadā uzskaitīta kā vāgūzis un brūzis (16). Laika gaitā ēka ir ievērojami pārbūvēta un tagad tajā iekārtots veikals, saimniecības telpas un dzīvokļi. Viens tās gals – pret muižas centra pusi iespējams ir vēlāk pagarināts. Arī 1904.gada plānā redzamā būve bijusi laukakmeņu mūra ar granītakmeņu kvadriem stūros.

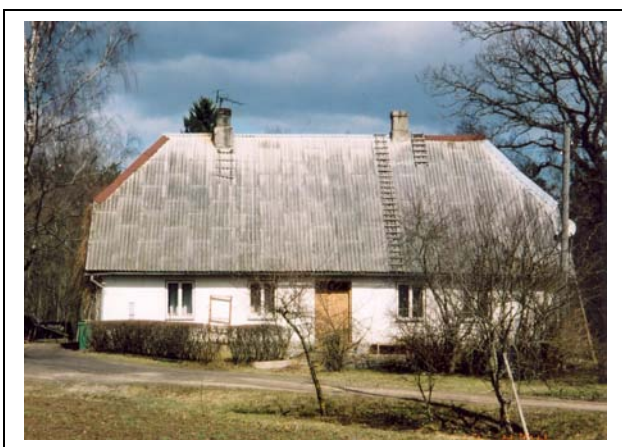
38. Kalpu māja 2004.g. foto (J.Zilgalvis)

1922.gada inventarizācijas dokumentos šī nelielā vienkāršā ēka ar noapaļoto jumta formu dēvēta par dzīvojamo ēku. Kalpu māja (17) redzama savā tagadējā vietā arī 1904.gada plānā un laika gaitā ieviestās neiederīgās izmaiņas ir vienīgi jaunie, nepiemērota šprošējuma logi un šīfera plāksnes uz jumta. Taču prieks ir par to, ka kalpu māja pastāv un nav zaudējusi savu vietu muižas apbūves kopējā noskaņā.

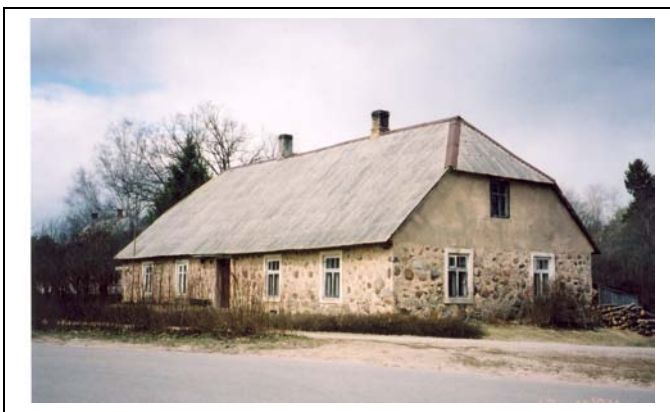
39. Kalpu māja 2004.g. foto (J.Zilgalvis)

Blakus iepriekš aplūkotajai kalpu mājai atrodas otra – līdzīgas formas, apjoma un ailu asu dalījuma (18). Tā tāpat kā pirmā saglabājusi savu funkciju – ir dzīvojamā māja – kopta un uzturēta. Bez arhitektoniskās izpētes nav pasakāms, kāds bija kalpu mājas zeminis, kurš tagad ir apmests – pretēji laukakmeņu mūrim pirmajā stāvā. Abas kalpu mājas varētu būt 19.gs.vidus celtnes.

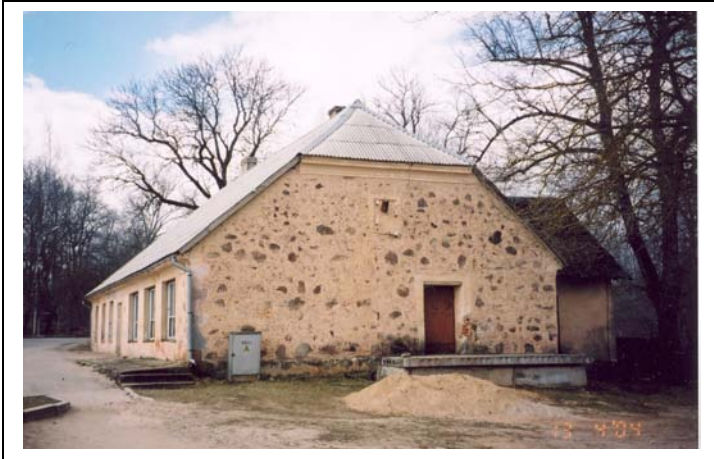
41. Kalpu māja. 2004.g. foto (J.Zilgalvis)

Ēka (20) atrodas vietā, kur tā uzrādīta jau 1904.gadā. Tā ir vienstāva laukakmeņu mūra ēka ar stāvu divslīpju jumtu, kura gali daļēji nošļauti. Graciozs ir jumta dzegas profilējums. Logailas garenfasādē ir palielinātas un līdz ar to galvenās fasādes vēsturiskais izskats ir zaudēts. Taču par to var spriest pēc kāda 1938.gada fotouzņēmuma. Ēku sedza kārniņu jumts, tajā, spriežot pēc dūmeņa galvas atradās manteļskurstenis, logi bija nelieli, sešrūšu un vienā pusē no centrā esošajām durvīm tiem bijuši slēgi.

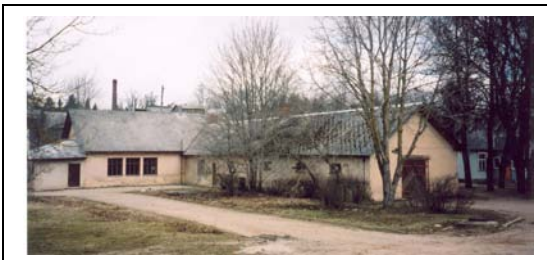
42. Saimniecības ēku grupa. 2004.g. foto (J.Zilgalvis)

Laika gaitā savu veidolu ir mainījusi ēku grupa, kurā spriežot pēc 1922.gada dokumentiem iekļāvās divas kūtis, vecā spirta dedzinātava un stallis (21). Kopā, kā redzams 1904.gada plānā tās bijušas četras ēkas, divas no tām – tuvāk upei novietotas blakus viena otrai, otras paralēli viena otrai ar galiem pret ceļu.

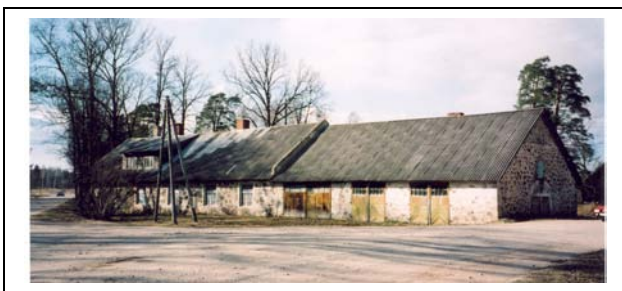
43. Tiltakrogs. 2004.g. foto (J.Zilgalvis)

Tālāk aplūkotā muižas apbūve izvietota Rūjas upes otrā krastā. Kā pirmā ēka, pārejot tiltam ieraugāms krogs (22) – gara laukakmeņu mūra būve, kuras galā vēl jaušama kādreiz esošā iebrauktuves aila. 1904.gada plānā tās vietā ir divas nelielas būves, bet 1922.gadā šajā vietā norādīta kūts. Ēkas vienā galā padomju laikā izbūvētas garāžas. Tiltakroga nosaukums pastāvēja jau 19.gs.beigās un apkārtējā apbūvē neviena no citām ēkām neatbilst kroga veidolam.

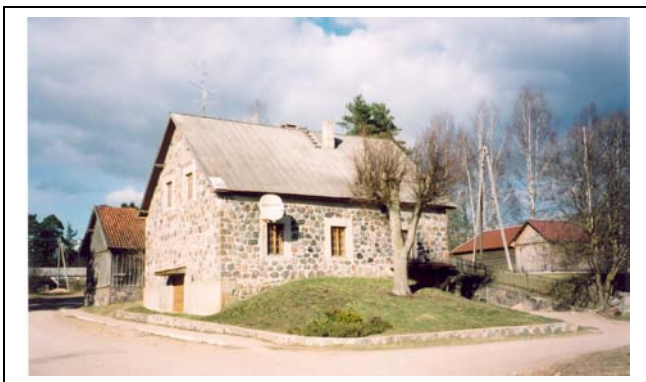
44. Dzīvojamā ēka dzirnavu ēku grupā. 2004.g. foto (J.Zilgalvis)

Tā ir laukakmeņu mūra ar izbūvētu bēniņu stāvu (23). Ēkas sākotnējā funkcija pagaidām nav noskaidrota, bet 1922.gadā tā uzrādīta kā dzīvojamā. Aiz šīs ēkas atrodas koka šķūnis ar kārniņu jumtu, celts uz laukakmeņu mūra pamatiem. Iepretim šai ēkai otrā pusē ceļam atrodas koka gulbūve – dvīņu klēts (24), kuras saistība ar vienu vai otru šajā vietā pastāvējušu ēku nav nosakāma. Tālāk ejot ceļa galā 1904.gada plānā iezīmētas vējdzirnavas, kuras nav saglabājušās. To vietā pakalnā šodien redzama mūra saimniecības ēka (25), kuru var datēt ar 19.gs.vidu. Taču pirms dzirnavām ceļa abās pusēs iepretim viena otrai atrodas divas dzīvojamās ēkas, kuras iezīmētas arī 1904.gada plānā (26,27). Tās ir tipiskas kalpu mājas ar nelieliem lodziņiem, noapaļoto jumta formu un populāro sienu materiālu – laukakmeņiem ar javā iespiestajām granīta

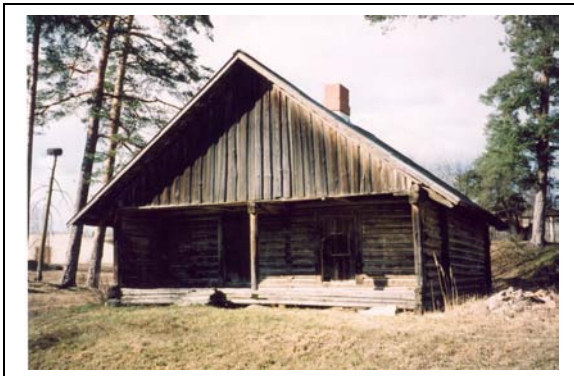
šķembām. Tagad šīs ēkas kalpo kā dzīvojamās. Nelieli ir to pārveidojumi – mainīti logi, aizmūrētas atsevišķas ailas un vienai arī jumta forma.

45. Dvīņu klēts dzirnavu ēku grupā. 2004.g. foto (J.Zilgalvis)

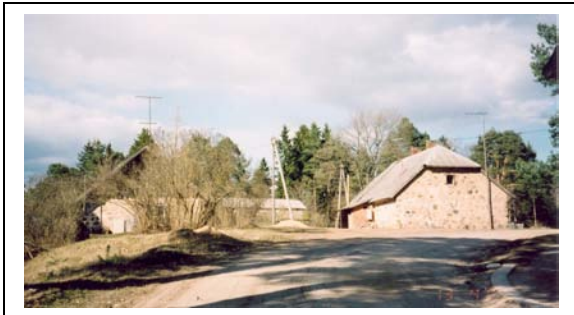
46. Kalpu mājas dzirnavu ēku grupā. 2004.g. foto (J.Zilgalvis)

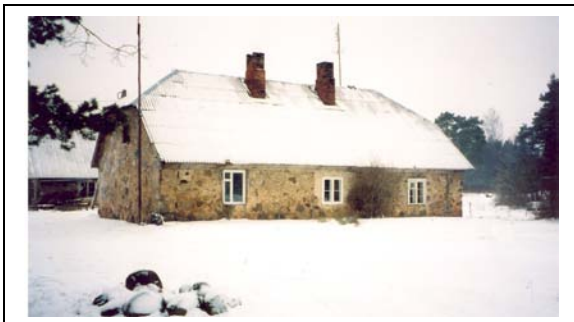
47. Viena no kalpu mājām dzirnavu ēku grupā. 2004.g. foto (J.Zilgalvis)

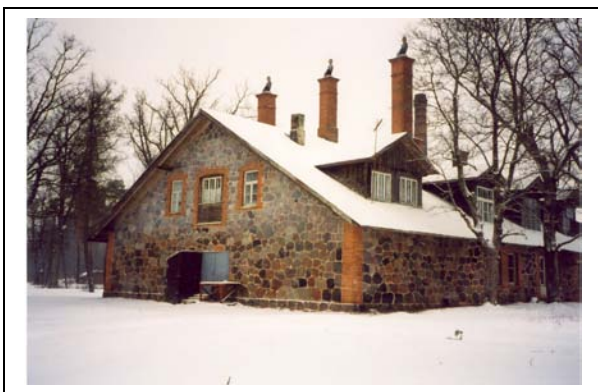
Brūža ēku grupā ietilpst vairāki objekti. Galvenais no tiem ir pats brūzis, kura ēkas grupējas ap pagalmu un veido industriālām mantojumam raksturīgu kompleksu, kuru papildina vairāki augsti skursteņi. Brūža ēkas celtas no šķeltiem laukakmeņiem un sarkanajiem ķieģeļiem. Tās ir 19.gs.beigu - 20.gs.sākuma arhitektūrai raksturīgas būves. Tās nav

48. Viens no brūža korpusiem. 2004.g. foto (J.Zilgalvis)

parādītas 1904.gada plānā un iespējams tapušas 20.gs.pirmās desmitgades beigās. Pie brūža upes pusē redzama arī kāda brīvstāvoša mūra ēka, kuras veidols liecina par agrāku celšanas laiku. Tās vienkārša apjoma, segta ar divslīpju jumtu abās pusēs izbūvēti plaši mezonīni. Šodien, kā vēsta uzraksts fasādē, ēkā atrodas viesnīca, pirts un bārs.

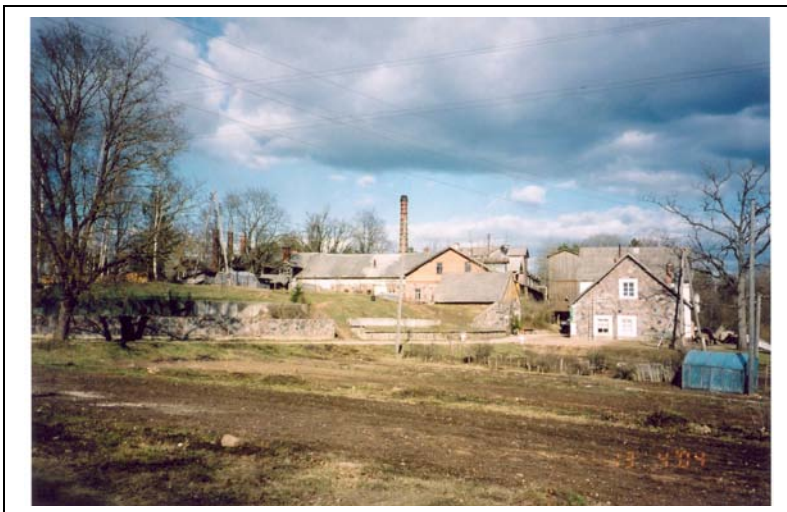
49. Brūža kompleksa kopskats. 2004.g. foto (J.Zilgalvis)

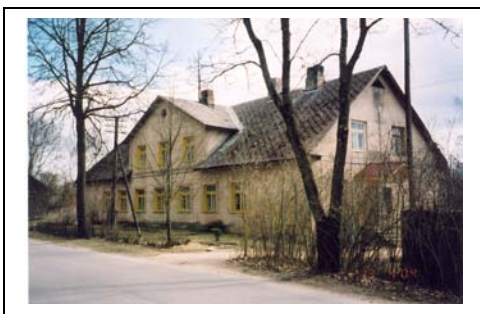
Uz muižas apbūvi neattiecas pagastmāja (28), taču telpiski un ainaviski tā iekļaujas tajā. Ēka novietota uz Pīksāriem vedošā ceļa malā. Tā atzīmēta jau 1904.gada plānā un attiecināma 19.gs.vidum. Pagastmāja savulaik izdegusi un pēc tam pārbūvēta par dzīvojamo ēku, kāda tā ir vēl šodien.

50. Pagastmāja. 2004.g. foto (J.Zilgalvis)

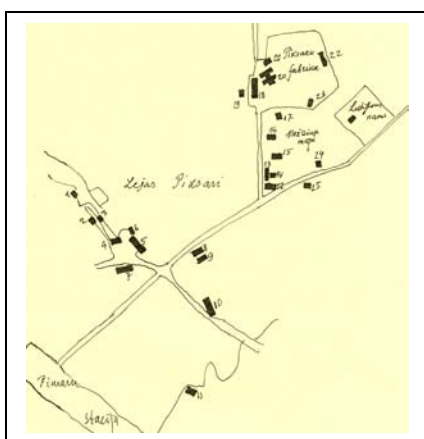
56. Naukšēnu muižas Lejas Piksaru pusmuiža.

1 pirts, 2 klēts, 3 klēts, 4 dzīv. Ēka, 5 kūts, 6 klēts, 7 kūts, 8 dzīv. ēka, 9 kūts, 10, 11 šķūņi, 12 dzīv. ēka, 13 kūts, 14 klēts, 15 kūts, 16 mežziņa dzīvojamā ēka (vienīgā ar dakstiņu jumtu, pārējām šindeļu), 17 malkas šķūnis, 18 dzīvojamā ēka, 19 akmeņu kūts, 20 fabrika (akmeņu ar šindeļu jumtu), 21 kūts, 22, 23 šķūņi, 24 pirts, 25 smēde

Lielākā no muižiņām bija Tēceni, kurā atradās 12 lielākas vai mazākas ēkas, mazākā – Tēdiņu ar 5 ēkām. Tēcenos apbūve plānota regulāri. Trīs ēkas grupējas ap taisnstūrveida pagalmu, un domājams, ir kūtis, vēl trīs izvietotas netālu un kompozicionāli saistās ar pirmajām, pārējās atrodas tuvāk vai tālāk no ceļa, kas ved muižiņā. Regulārs plānojums ir arī Grotes muižiņai, kur sešas ēkas cieši grupētas ap pagalmu, bet pārējās trīs izvietotas attālāk. Dažu muižiņu apbūve laika gaitā mainījusies, citas saglabājušās bez būtiskām izmaiņām. Izaugsmi piedzīvojusi Lejas Piksaru muižiņa, par kuras apbūvi ziņas sniedz 1921.gada Naukšēnu muižas ēku saraksti.<sup>26</sup> Lejas Piksaru muižiņā 1921.gadā atradušās sekojošas ēkas un būves: pirts, klēts, klēts, dzīvojamā ēka, kūts, klēts, kūts, dzīvojamā ēka, kūts, divi labības šķūņi, dzīvojamā ēka, kūts, klēts, kūts, mežziņa dzīvojamā ēka, malkas šķūnis, dzīvojamā ēka, kūts, fabrika, kūts, divi šķūņi, pirts un smēde.
